令和2年度「地域内エコシステム」サポート事業

# 木質バイオマス熱利用・熱電併給効率化実態調査 成果報告書

2021（令和3）年3月

一般社団法人日本木質バイオマスエネルギー協会

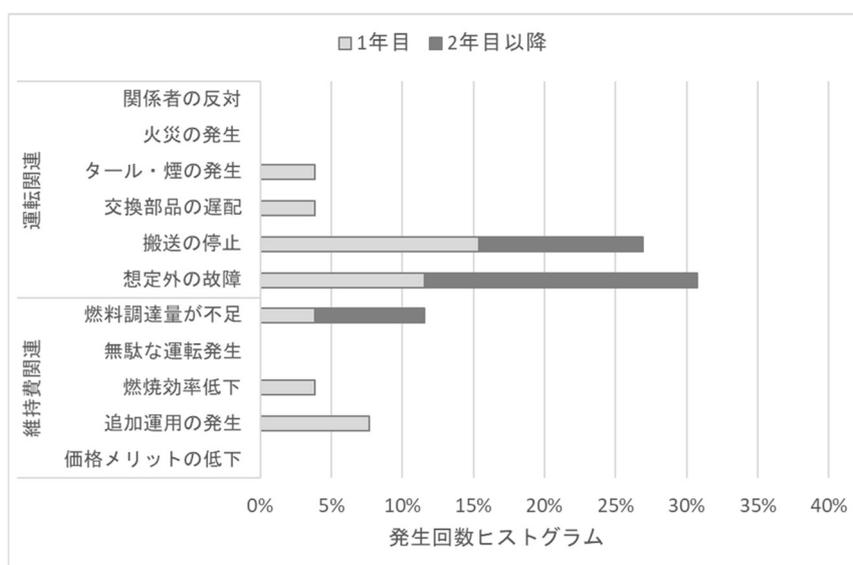
図 11 チップボイラのカバー率が高い群でのトラブル発生頻度

稼働実績をカバー率でとらえ、カバー率の高い群(80%以上)、低い群(80%未満)についてそれぞれトラブル内容を整理すると、1年目はどちらの群でも様々なトラブルが発生しているが、カバー率が高い群では2年目以降が「搬送の停止」「燃料調達が不足」「想定外の故障」に収れんしている。一方で、カバー率が低い群では2年目以降も「無駄な運転発生」「燃焼効率低下」「追加運用の発生」などが継続している。これは、具体的にはチップ水分が高いことによりセンサー汚れが想定より高く、装置停止が発生するなどのケースが確認された。

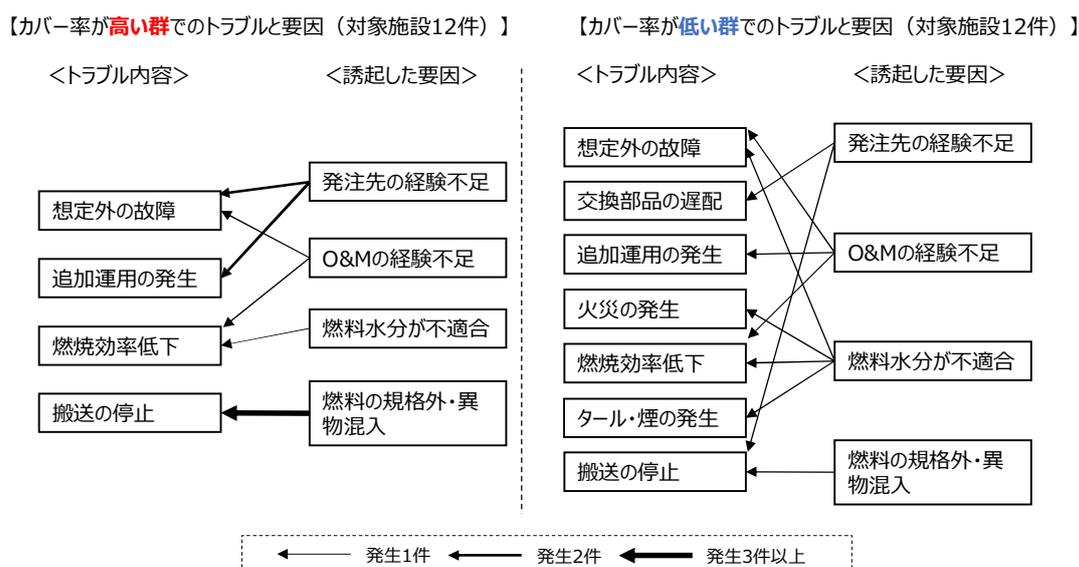
図13 チップボイラのトラブルを誘起した要因(1年目)

チップボイラのトラブルを誘起した要因について整理すると、1年目は「発注先の経験不足」「O&Mの経験不足」「燃料水分が不適合」「燃料の規格外・異物混入」により、多種のトラブルが発生している。特にカバー率が低い場合では、ボイラメーカーの不備で交換部品が届かない、過乾燥チップで逆火が発生など、トラブルが比較的深刻かつリスクレベルが高い状況に発展している。全体として、原因としてはチップ水分が高いことによる煙の発生、燃焼効率低下、チップへの異物(金属片等)の混入のほか、稼働のごく初期に調整不足でのトラブルになるものが多い。

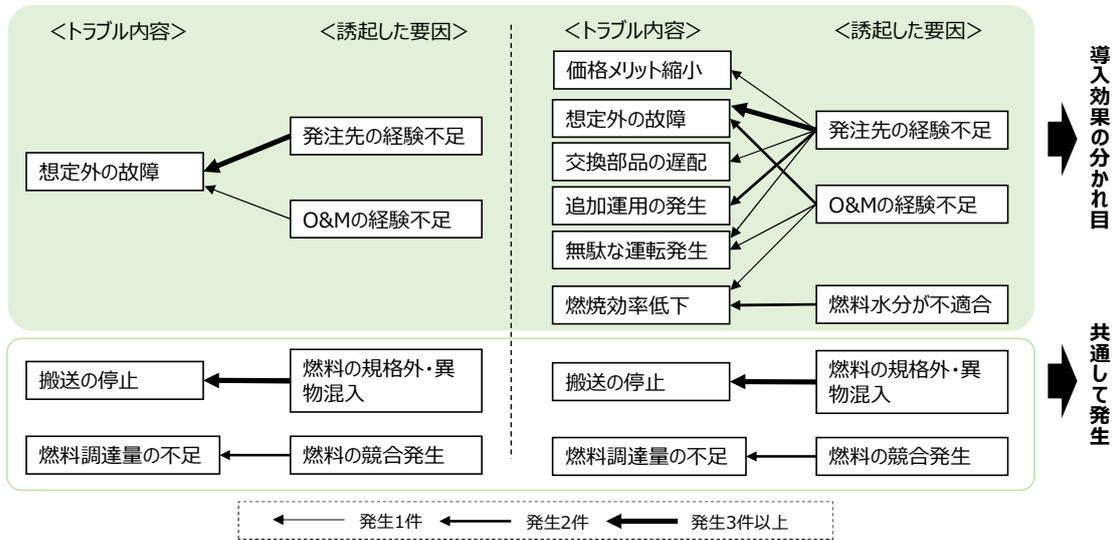
図 14 チップボイラのトラブルを誘起した要因(2年目以降)

2年目以降は、カバー率が高い群では、発生するトラブルの種類が絞られている上に要因も限定されており、初期に発生したトラブルを根本原因にあたり適切に対応していることが予想される。カバー率が低い群では2年目以降も「発注先の経験不足」「O&Mの経験不足」が複数トラブルを引き起こしている。

トラブルを誘起した要因別にみると2年目以降も「燃料の規格外・異物混入」、「燃料の競合発生」「発注先の経験不足」「O&Mの経験不足」によるトラブルはどちらにも共通して一定頻度で発生している。

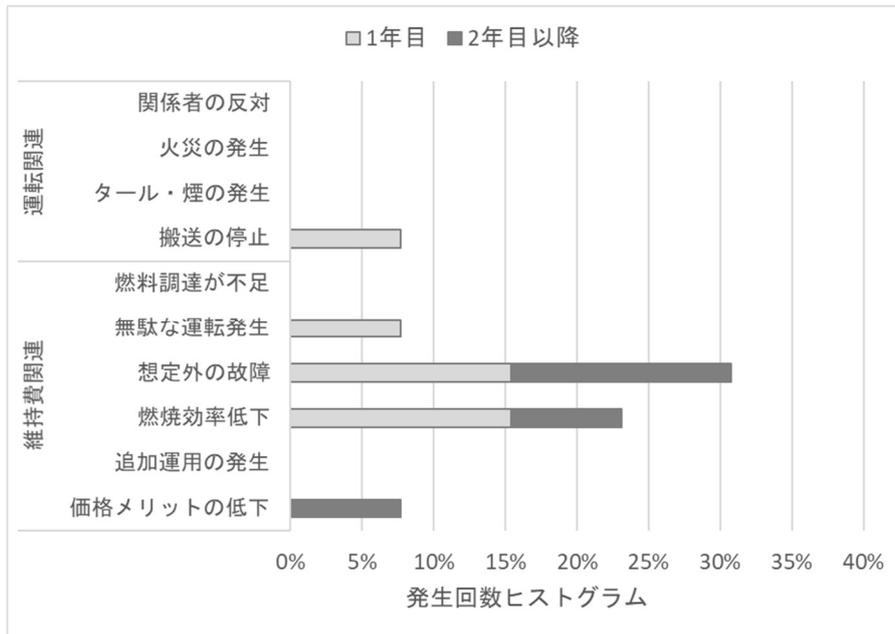
図 16 ペレット・薪ボイラのカバー率が高い群でのトラブル発生頻度

なお、ペレット・薪ボイラでは「想定外の故障」「燃焼効率低下」が最も多く、前者は機器故障によるもの、後者はペレット品質による不具合や調整によるものであった。

ペレット・薪ボイラでは、燃料の搬送が比較的容易(薪では搬送設備が不要)であること、燃料品質が比較的均一であることから、チップボイラに比べてトラブルの種類は限定されている。しかしながら、カバー率が低い群では、トラブルの種類が多様であり、タール・灰の発生、追加運用の発生などのトラブル対応が発生している。

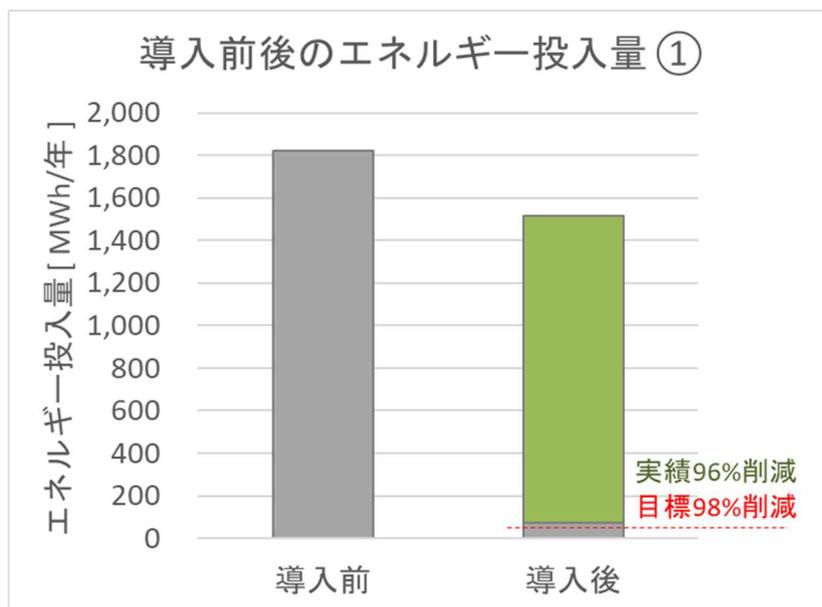
図 17 施設①の化石燃料削減の結果

稼働実績は稼働 1 年目のものとなるが、目標の削減率 98% に対して削減率の実績は 96% となった。これは、稼働初期にチップの水分が高く、燃焼効率が上がりず想定よりチップを消費したこと、また水分に関連するトラブルなどが多く発生したためバックアップである灯油ボイラが稼働したことが原因と考えられる。

また、導入後には全体の一次投入エネルギー量が 15% 近く低下しており、導入前の化石燃料ボイラが老朽化しておりボイラ効率が低下していたこと、蓄熱槽を介した熱供給になるため、ボイラの燃焼時間が長くなることでボイラ効率が安定した高くなったことが要因

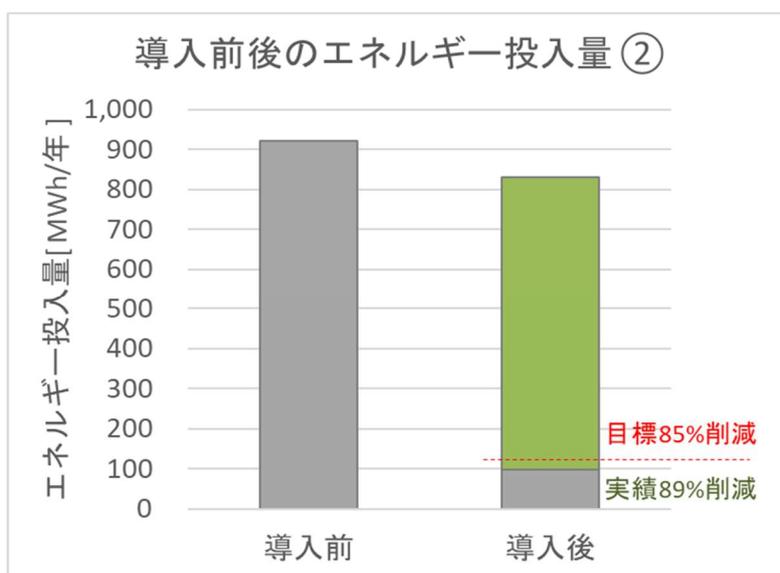
図 18 施設②の化石燃料削減の結果

稼働実績は稼働1年目のものとなるが、目標の削減率85%に対して削減率の実績は89%となり、おおむね想定通りの稼働となった。その後5年間は75%~90%の代替率で推移して、想定通りとの回答であった。

また、導入後には全体の一次投入エネルギー量が若干低下しており、導入前の化石燃料ボイラが老朽化しておりボイラ効率が低下していたこと、また稼働と前後して東日本大震災が発生したことで利用客が一時的に減少したことが要因として考えられる。

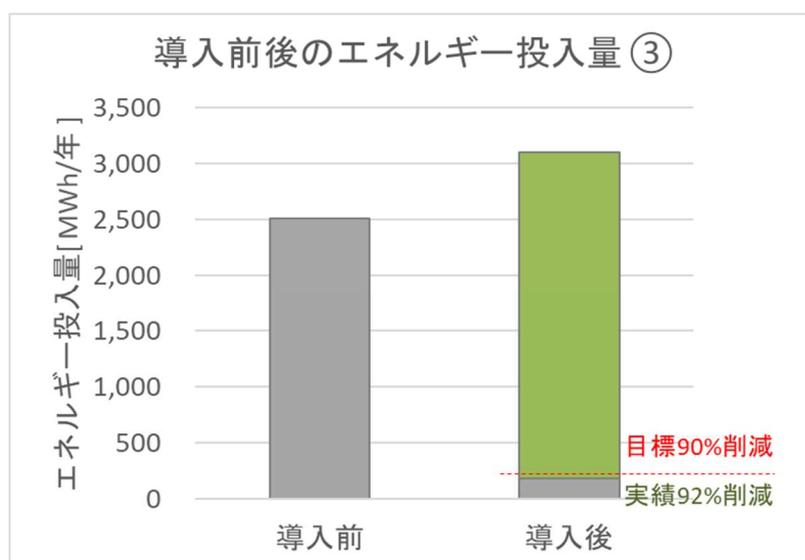
図 19 施設③の化石燃料削減の結果

稼働実績は稼働1年目のものとなるが、目標の削減率90%に対して削減率の実績は92%となり、おおむね想定通りの稼働となった。その後も安定して想定通りの稼働との回答であった。

また、導入後には全体の一次投入エネルギー量が10%近く増加しており、複数施設に向けて1つのチップボイラから供給するため、長距離にわたって敷設された配管からの放熱が要因として考えられる。但し、施設側としては光熱費削減のメリットが十分に得られていることから特別な対応はしていないとのことであった。

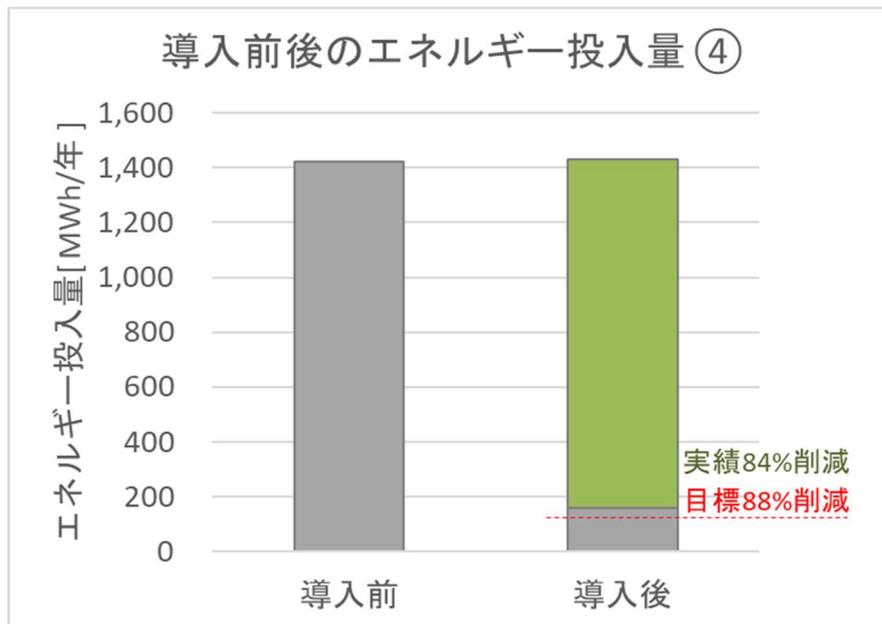
図 20 施設④の化石燃料削減の結果

稼働実績は令和元年度のものとなるが、目標の削減率 88%に対して削減率の実績は 84%となっている。目標については、達成に向けて改善をしているが、稼働から 5 年が経過し、突発の故障などで対応が都度発生するため、効果が挙げられていないとのことであった。

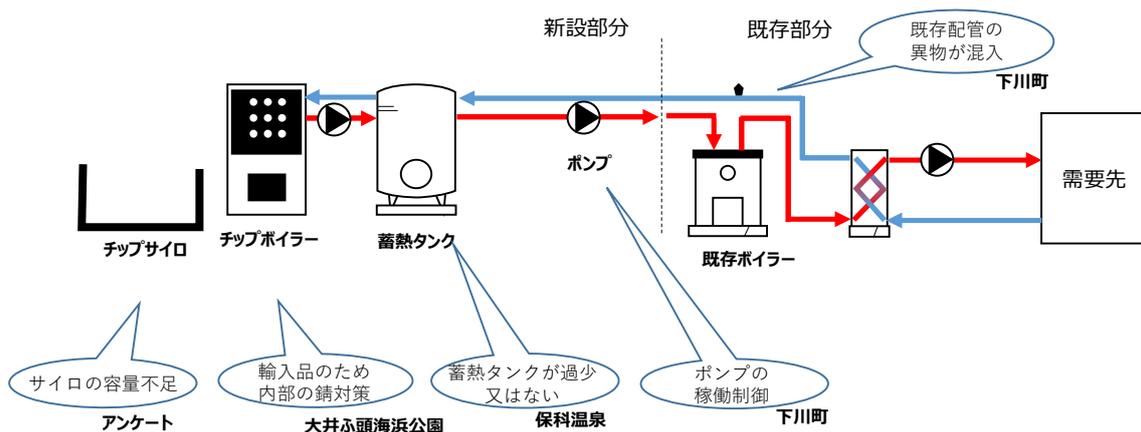
図 24 設計によるトラブル事例

アンケート調査の結果、メーカーが設計者に正確に情報を伝えていないなど、経験不足に  
よる設計の課題が散見される。具体的には、「海外製品の無圧開放した場合に内部の錆対策  
がない」、「蓄熱タンクの容量が不適切」などが挙げられる。実地調査でも、「専門家を探す  
ことから始めた」「ボイラメーカーに一任」という事例が大半であり、専門知識を持った人  
材の存在があれば、あるいはバイオマスボイラの特長についてメーカーが設計者や事業者  
に説明し理解を得ることで避けられるトラブルもあると考えられる。

また、図 24 のとおり、欧州ではポンプのインバーター制御や蓄熱タンク内の温度層等によって電力代を削減できる仕組みとなっているが、国内の事例では光熱費（電力代）の削減策まで講じる設計は少ないことから、せっかく木質バイオマス熱利用設備が導入されても省エネ効果の点では逆行してしまうことが懸念される。木質バイオマス熱利用の導入効果を最大限に生かすためにも設備全体の運営を視野に入れた総合的なエネルギー管理が行う必要がある。

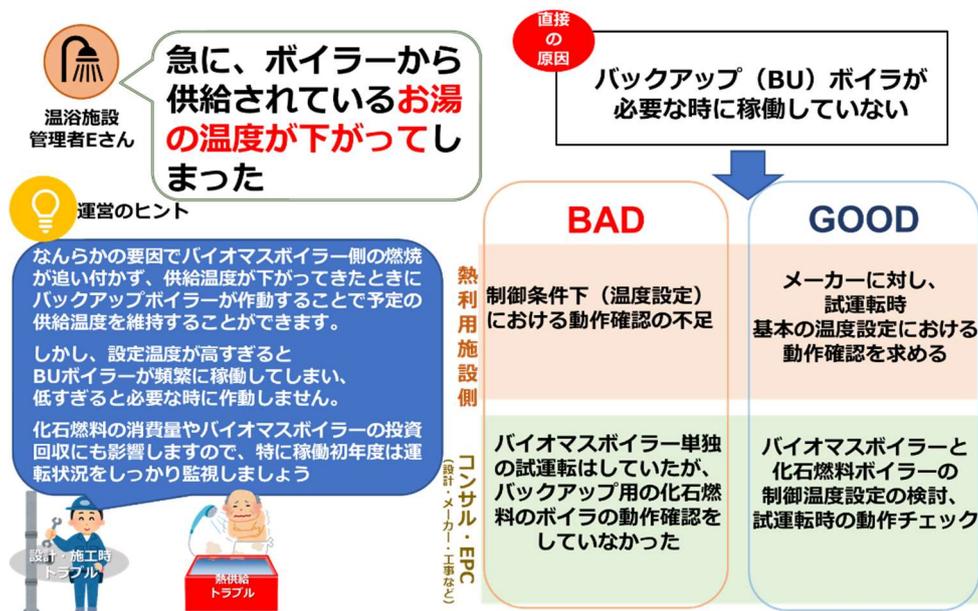
図 38 トラブル事例の一例

2, 先行事例の実態調査と分析、整理により得られた、国内で現在、稼働中の木質バイオマス熱利用施設において、具体的なトラブルとその対応についてトラブル事例をとりまとめ、報告会において発表を行った。
