2020年度「地域内エコシステム」サポート事業  
木質バイオマス熱利用・熱電併給効率化実態調査  
成果報告会

一般社団法人 日本木質バイオマスエネルギー協会

熱利活用施設の運営状況

トラブル事例から学ぶ運営改善のヒント

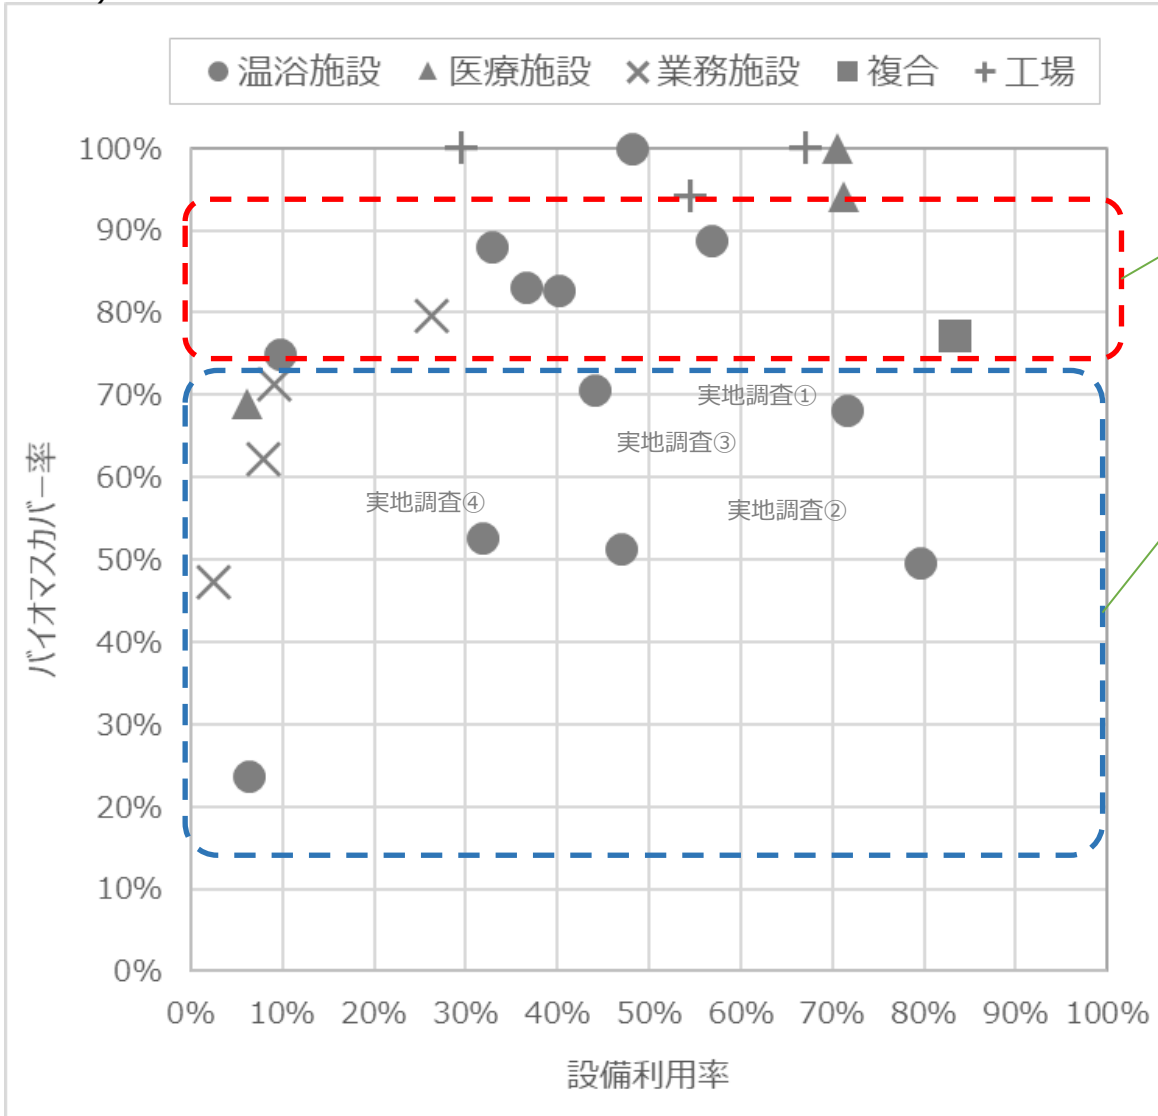
【チップボイラー(温水・蒸気)における設備利用率とカバー率】

バイオマスカバー率 (カバー率)	ボイラー導入後の化石燃料・木質燃料の一次エネルギー熱量の合計に対する、木質燃料の割合。 バイオマスカバー率の算出式： X1：年間の化石燃料使用量 X2：化石燃料の単位当たり熱量 Y1：年間の木質燃料使用量 Y2：木質燃料の単位当たり熱量 より、 バイオマスカバー率 = $(Y1 \times Y2) \div (X1 \times X2 + Y1 \times Y2)$
設備利用率	年間8,760hに対するフルロード稼働時間の割合(ボイラー出力・燃焼効率・木質燃料消費量・水分(熱量)より算出)

全体的に分散が大きいのですが、**業務系施設では設備利用率が低い傾向**が見られます。  
これは、自治体庁舎など日中の需要が中心で夜間の使用がほとんどない施設が多いためと考えられます。  
**バイオマスカバー率は、導入先の施設で使用される一次エネルギー（熱）に対する木質燃料の割合**を示すもので、本検討ではチップボイラーの対象件数が同等となるよう、  
**カバー率の高い群(80%以上)、低い群(80%未満)**に分類し、トラブル発生状況について分析しました。

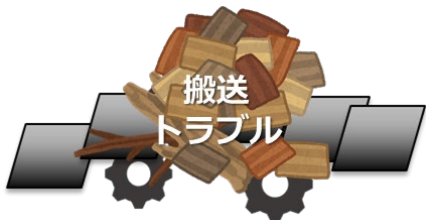
**繊維状**のものが  
搬送装置に絡まって、  
故障してしまいました  
・・・

燃料の原料は竹や枝、樹皮  
(リングバーカーで剥いた)  
が多かった

チップターの刃が傷むなどのデメリットも理解したうえで、受入れ燃料の条件を設定しましょう。

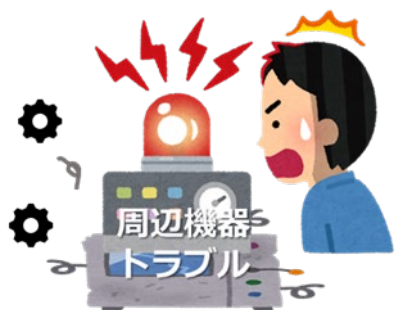
起動時にボイラが上手く着火しなくなりました

着火センサーが汚れたことによる誤作動

実際の設備の運転状況を考慮し、各装置・部品の清掃頻度・時期をマニュアルに入れる

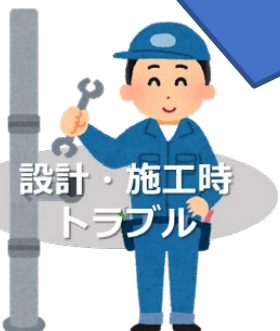
導入前の試算より、  
**電気の消費量が多く、  
電気代が高くなった**

需要にかかわらず定格条件で動力  
ポンプが動いていた

連続的に稼働する設備でも、夜間など需要が減る時間帯にも一定条件でポンプが動いてムダな電気代がかかるケースもあります。ポンプにインバーターを設置することでボイラーの負荷にあわせポンプを制御することで電気代を削減できたケースもあります。

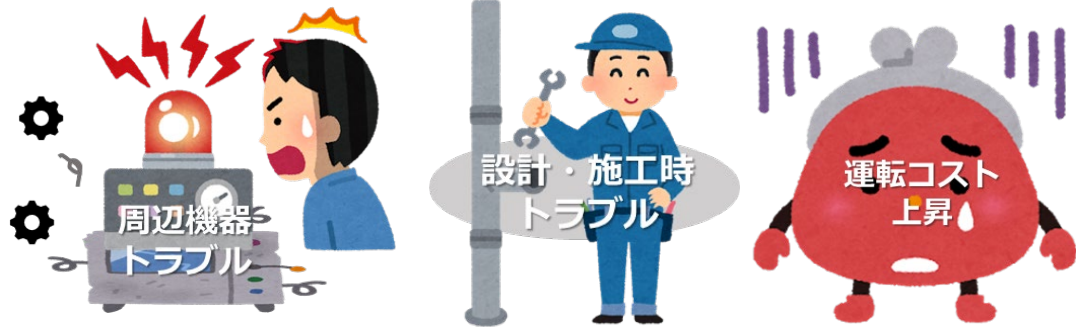
温風ヒーターの  
熱交換機の  
熱効率が低下  
している

熱交換機が  
配管内の錆により故障した

需要側施設への対応について方針確認し、施設全体を考慮した導入を行う。  
内部清掃の容易な熱交換機を選択する
